П. Л. ПАШУЛЯ, І. М. ПАВЛЮК, Б. І. ЛИСТВАК
ДО ПИТАННЯ ЧИСТОТИ ТРАВЛЕННЯ КЛІШЕ

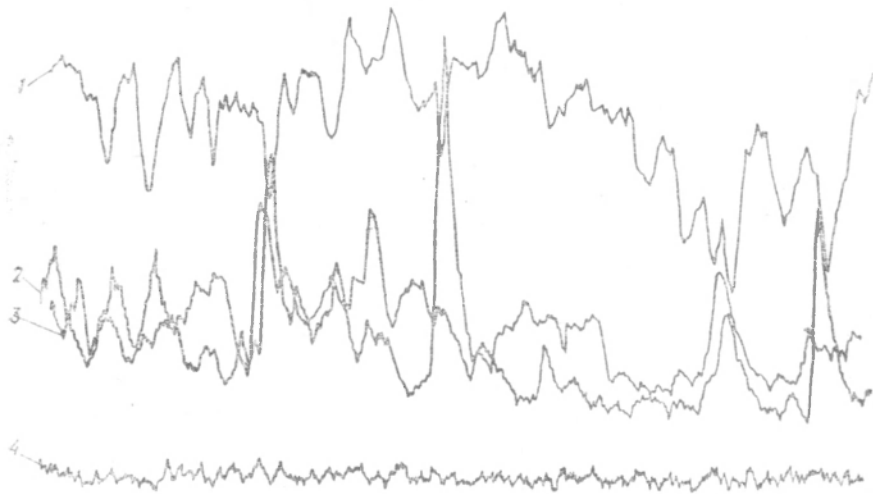
Рис. 1. Графік розподілу компонентів на поверхні пластини № 242 (фон) на довжині 331 мкм:

Легуючі компоненти (алюміній і магній) і домішки в буграх, а алюміній і залізо на поверхні пластин розподілені нерівномірно у вигляді локальних краплень (рис. 1, 2). Концентрація заліза у краплях (пластина № 242) сягає 10% (рис. 1). В шестикутному бугрі [6] розміром 115×127 мкм (пластина № 242) концентрація алюмінію 12% (рис. 2).

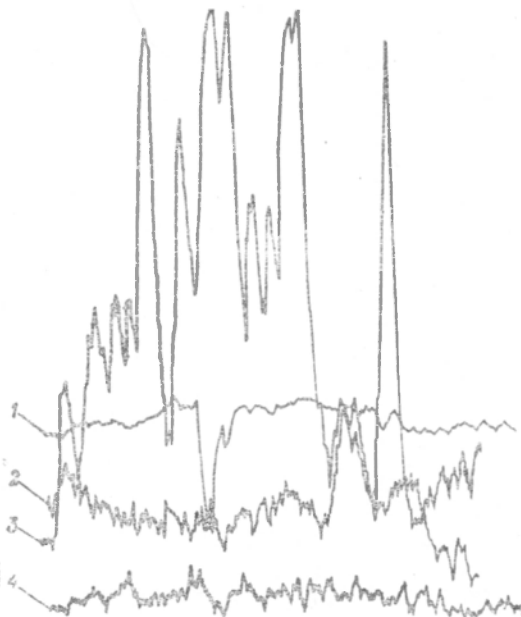
Рис. 2. Графік розподілу компонентів в гексагональному бугрі з пластини № 242 на довжині 127 і 115 мкм:
